## 4-7-c Rapport Etude Aleas Concessions MONTCHANIN LONGPENDU

RAPPORT D'ÉTUDE  
DRS-10-111518-05222A

10/11/2010

**Bassin houiller de Blanzky (Saône et Loire)  
Concessions de Montchanin et Longpendu  
Evaluation et cartographie des aléas liés aux  
mouvements de terrain**

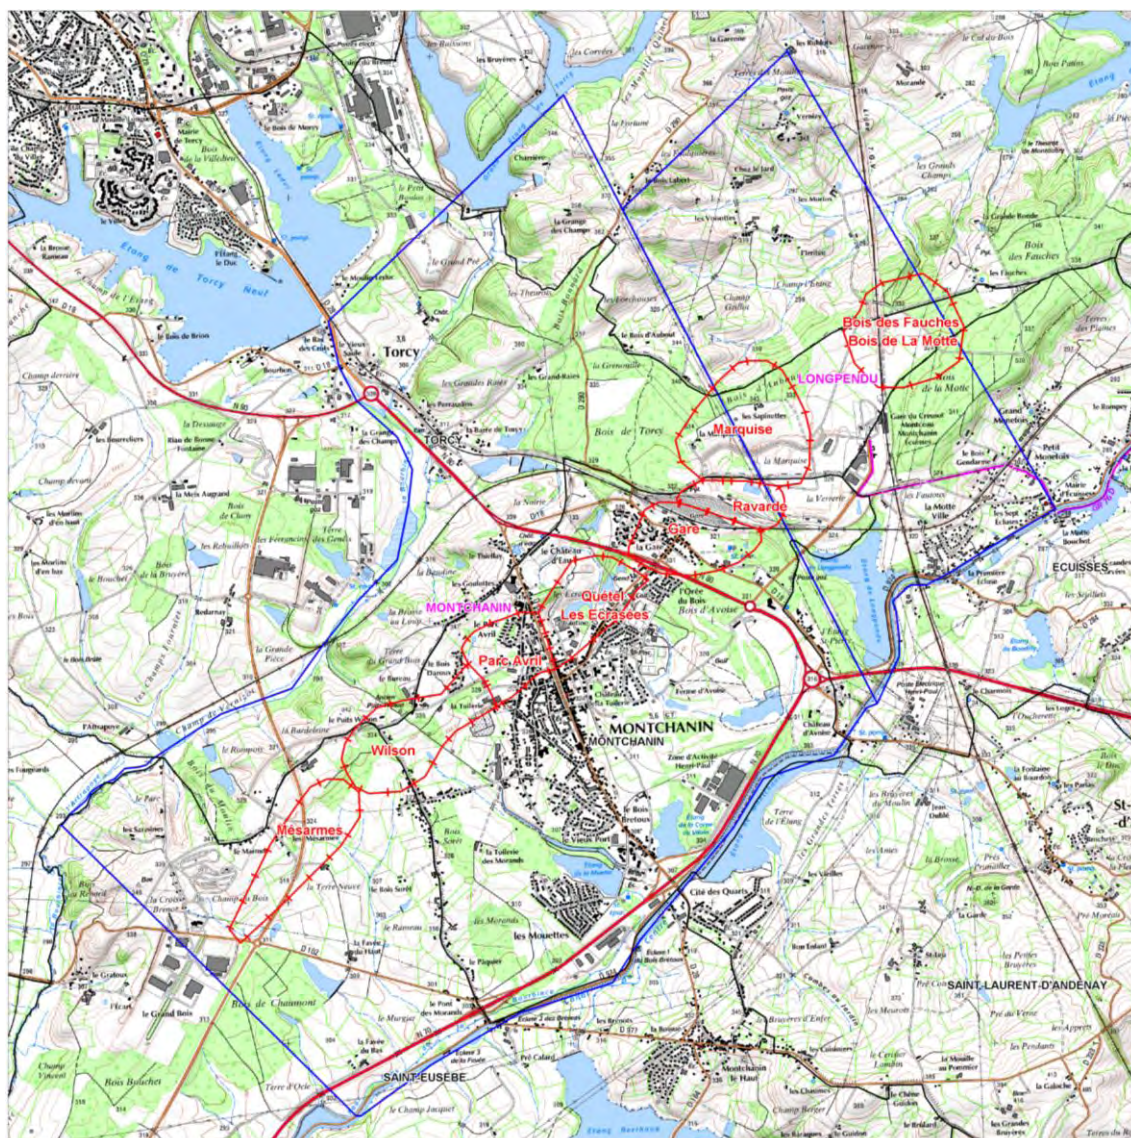
Figure 2 : carte de localisation des concessions (en rose) et des secteurs d'exploitation (en rouge), sur fond Scan25 IGN.

- au nord, le secteur du Bois des Fauches et de la Motte et le secteur de la Marquise sont localisés sur les communes d'Ecuisses, Montchanin et Torcy ;
- au centre, les secteurs Parc avril, Quétel-Les Ecrasées, le secteur de la Gare et Ravarde sont situés sur la commune de Montchanin ;
- au sud, le secteur Mésarmes et le secteur Wilson sont inscrits sur les communes de Saint Eusèbe et Montchanin.

Ces secteurs sont positionnés sur la carte ci-après, Figure 2 :

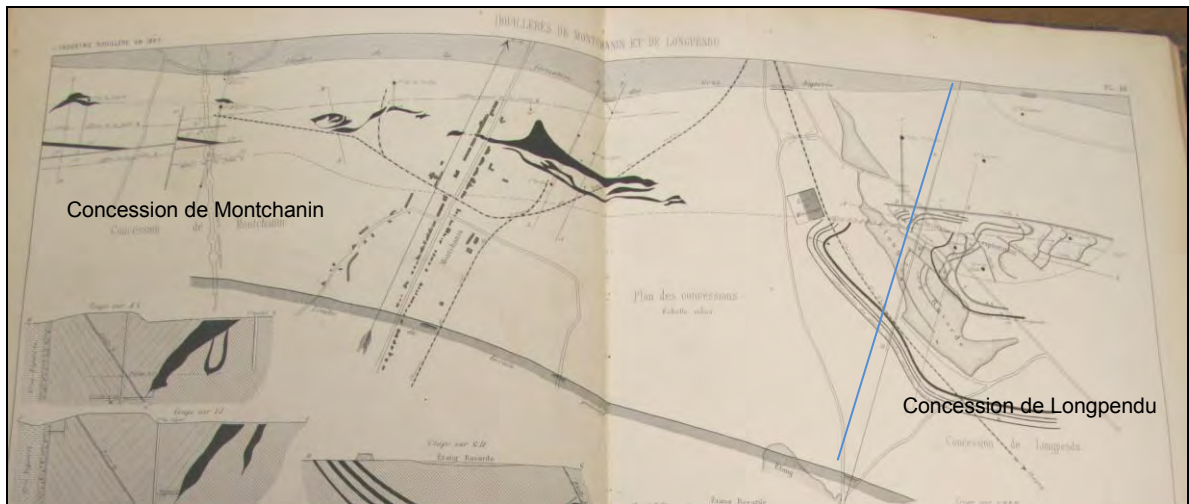
Figure 7 : plan de situation des houillères de Montchanin et Longpendu [40].

Le terrain houiller repose au sud sur les terrains granitiques et est recouvert au nord par les terrains du Permien. La veine de houille a pour direction sud-ouest nord-est et plonge en moyenne de 40-45° vers le nord, mais son pendage est extrêmement variable.

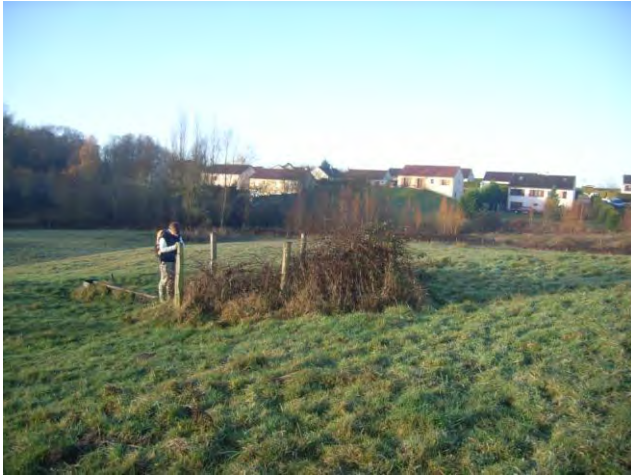
*Photo 1 : Désordre MD1, résurgence entourée de barbelés.*

- **Secteur Mésarmes** : un désordre MD1 correspond à la dépression vue par le BRGM dans l'étude pour l'opération scanning. C'est une petite résurgence entourée de barbelés et de ronces. A proximité, le désordre MD18 est une dépression observée dans un champ au droit de travaux sis à moins de 50 mètres de profondeur ;

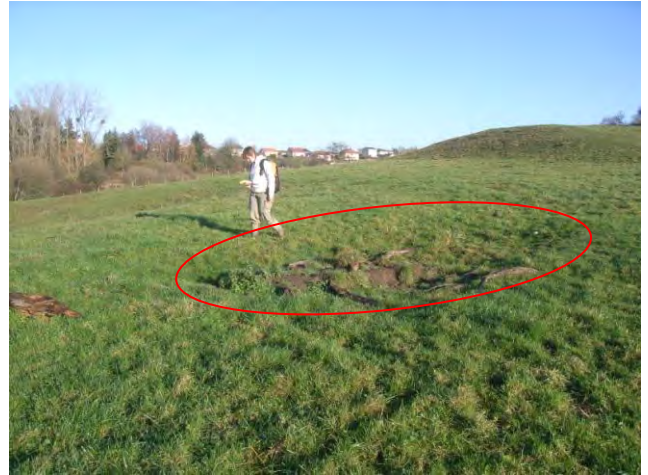
*Photo 2 : Désordre MD2, dépression circulaire.*

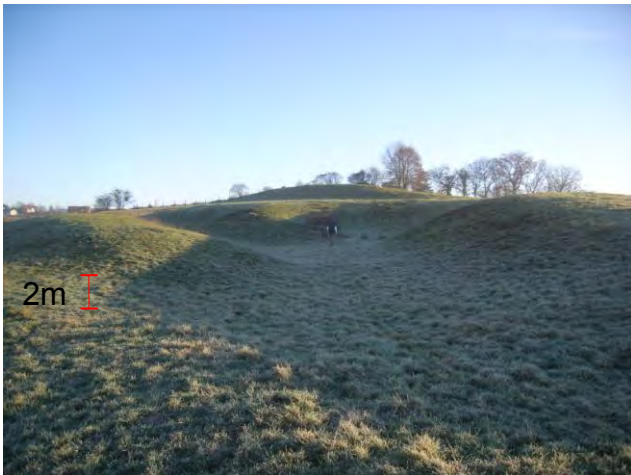
*Photo 3 : Excavation ME3, à proximité du puits de la Grille.*

D'autres excavations se trouvent sur le secteur du parc Avril, à proximité du puits de La Grille (ME3, Photo 3) et dans le bois de La Motte, à proximité du puits Porchet (LE3, LE4)

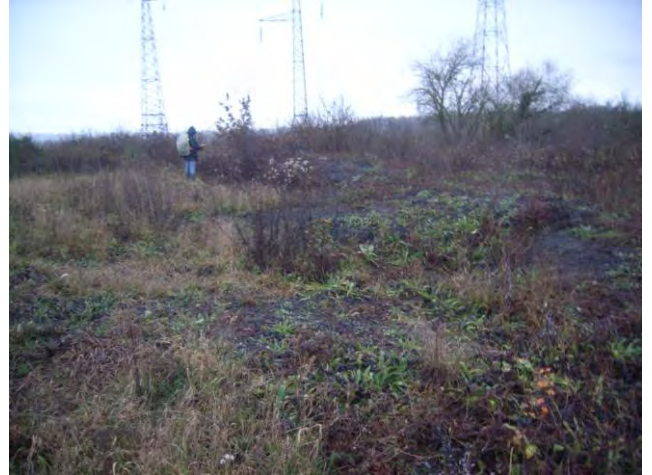
*Photo 5 : Terril du puits Louise (MT2).*

Un terril (MT1), situé sur la commune de Montchanin et le secteur du Parc Avril, à proximité du puits de la Grille, est entièrement végétalisé par de l'herbe (Photo 4). Il présente une surface au sol d'environ 6 000 m<sup>2</sup> pour une hauteur d'environ 3 m. Le second terril (MT2) a été observé à proximité du puits Louise, sur le secteur de La Marquise. Ce dépôt de 500 m<sup>2</sup> de surface au sol, présente une hauteur moyenne de 1,50 m. Il est végétalisé sur ses pentes et partiellement végétalisé sur la surface. Il ne semble pas avoir subi d'échauffement (Photo 5).

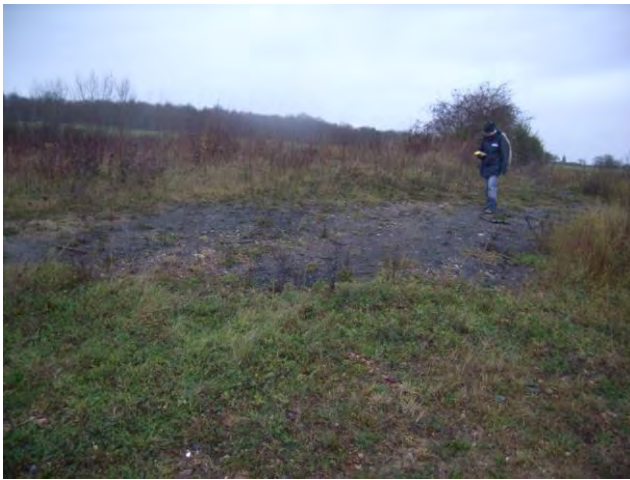
*Photo 6 : Trace de dépôt minier à proximité du Grand puits (MT3).*

Le troisième (MT3) est une trace de dépôt minier sur un terrain de la commune de Montchanin, au secteur La Marquise et à proximité du Grand Puits (Photo 6). On suppose qu'un terril se trouvait à cet emplacement, mais le terrain est totalement remodelé et végétalisé.

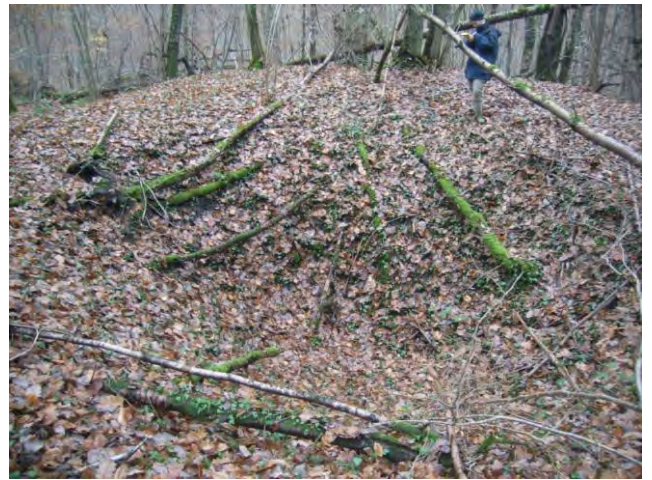
*Photo 7 : Zone de grattage et dépôt minier situé dans le Bois des Fauches (LE1).*

Les zones de grattage LE1, LE2 sont étendues (500 m<sup>2</sup> à 2 000 m<sup>2</sup>), végétalisées et présentent des flancs pentés (Photo 7). Elles se trouvent dans le secteur du Bois des Fauches et du Bois de La Motte.

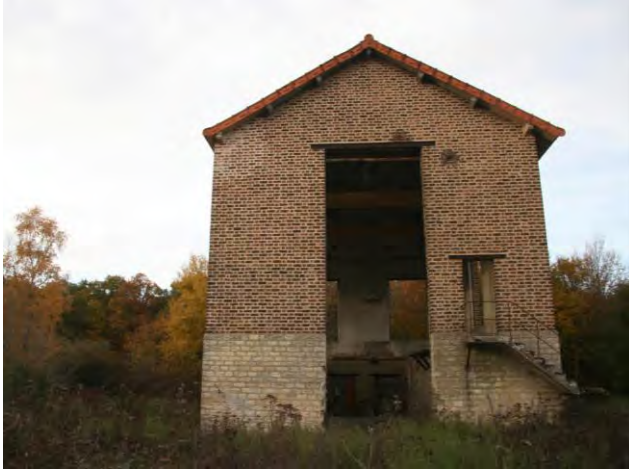
*Photo 8 : Bâtiment à proximité du puits Sainte Barbe de Montchanin.*

Les restes de fondations se trouvent à proximité du puits Wilson (Photo 9), du puits Sainte-Barbe de Longpendu, Sainte Barbe de Montchanin (Photo 8) et du puits Quétel. Ces infrastructures sont souvent marquées par une végétation abondante.

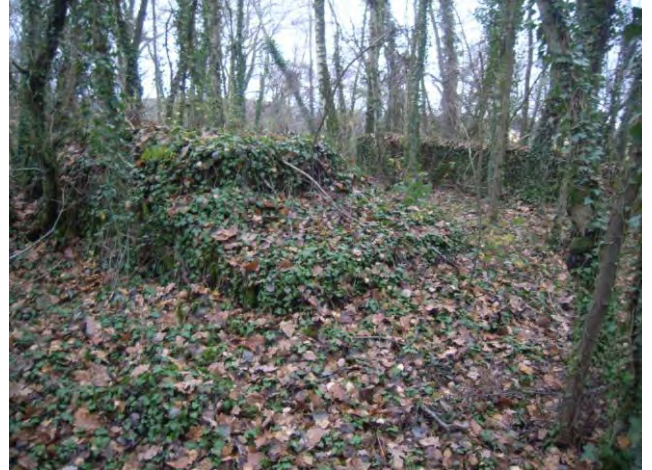
*Photo 9 : Restes de bâtiments sous la végétation, à proximité du puits Wilson.*

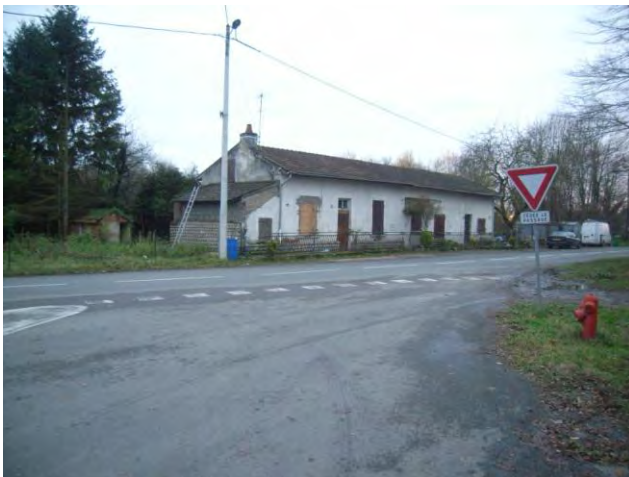
*Photo 10 : Bâtiment minier, anciens bureaux de la société Schneider, à proximité de l'ancien puits Wilson.*

Des bâtiments miniers ont également été retrouvés, comme les anciens bureaux de la société Schneider, à côté de l'ancien puits Wilson (M12, Photo 10).

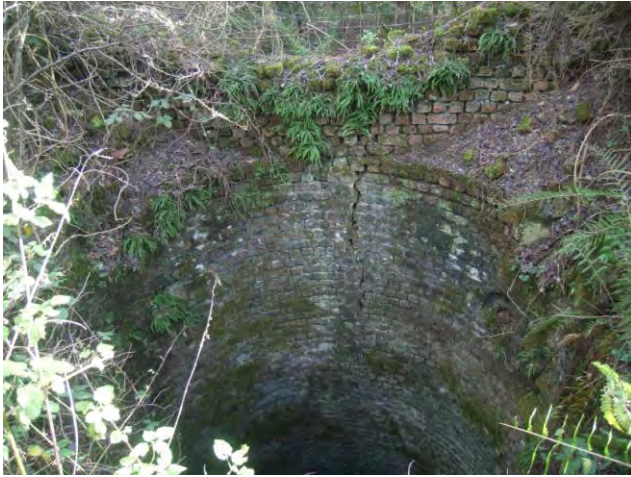
*Photo 11 : Tête du Puits des Mésarmes, parement en brique, fissuré.*

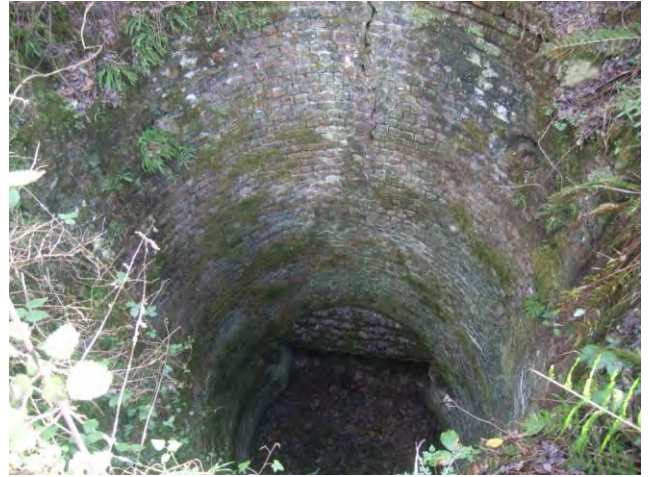
*Photo 12 : Puits des Mésarmes. Puits ouvert et accessible.*

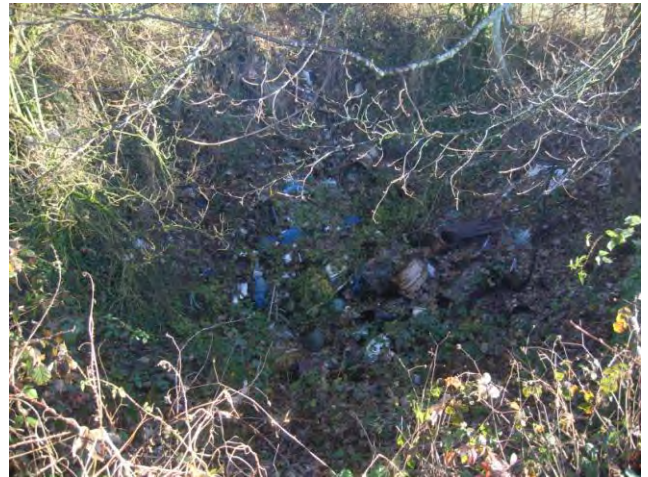
*Photo 14 : Puits de La Grille. Puits accessible, servant de décharge sauvage.*

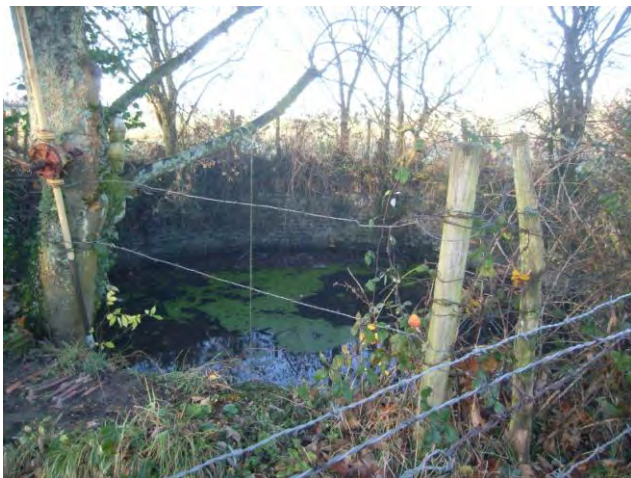
*Photo 15 : Puits à eau, proche du puits de La Grille.*

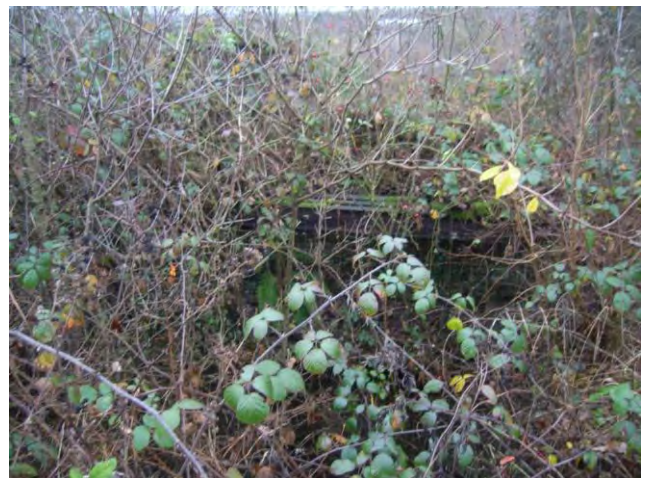
*Photo 16 : Puits Sainte Barbe de Montchanin. Puits ouvert et accessible.*

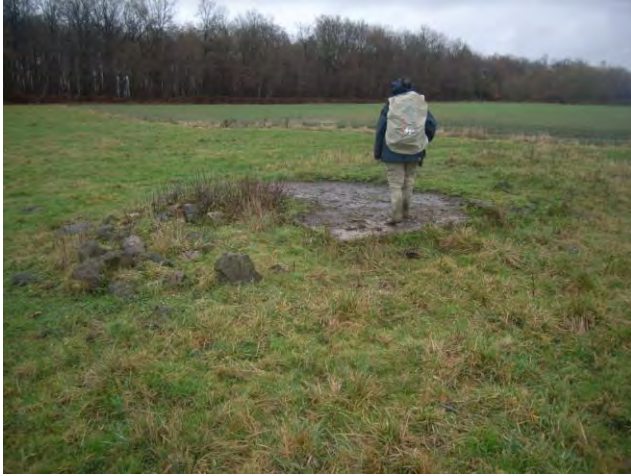
Photo 17 : Puits Lazare. Puits dallé et ennoyé

Ceci est corroboré par le constat de présence d'eau, à quelques mètres de profondeur, dans le puits Lazare (L3), dont la tête de l'ouvrage s'établit à la cote 330 m NGF environ.

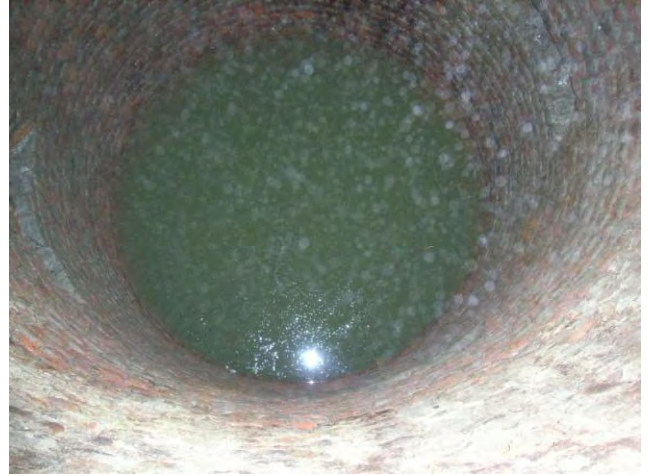
Photo 18 : Puits Lazare, puits vide sur 3m puis ennoyé.

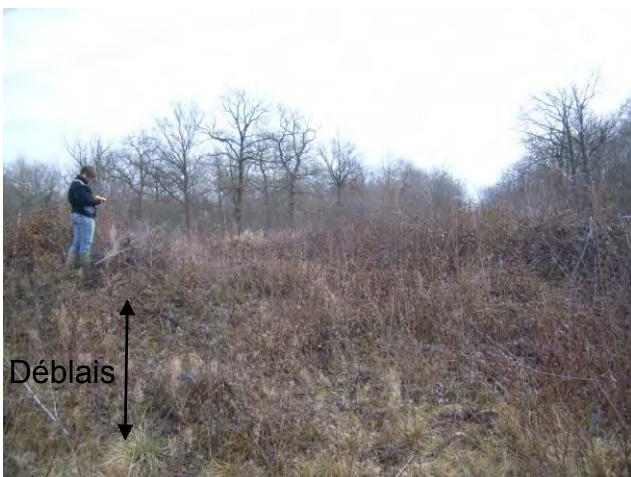
Photo 21 : Puits Porchet n°1. Puits remblayé et sous déblais ayant débouillé. Zone marécageuse.

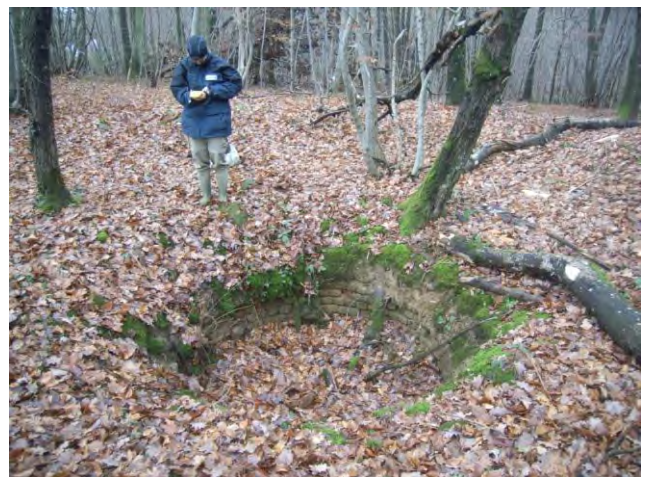
Photo 22 : Puits Montaignu n°1. Puits remblayé ayant débouillé.

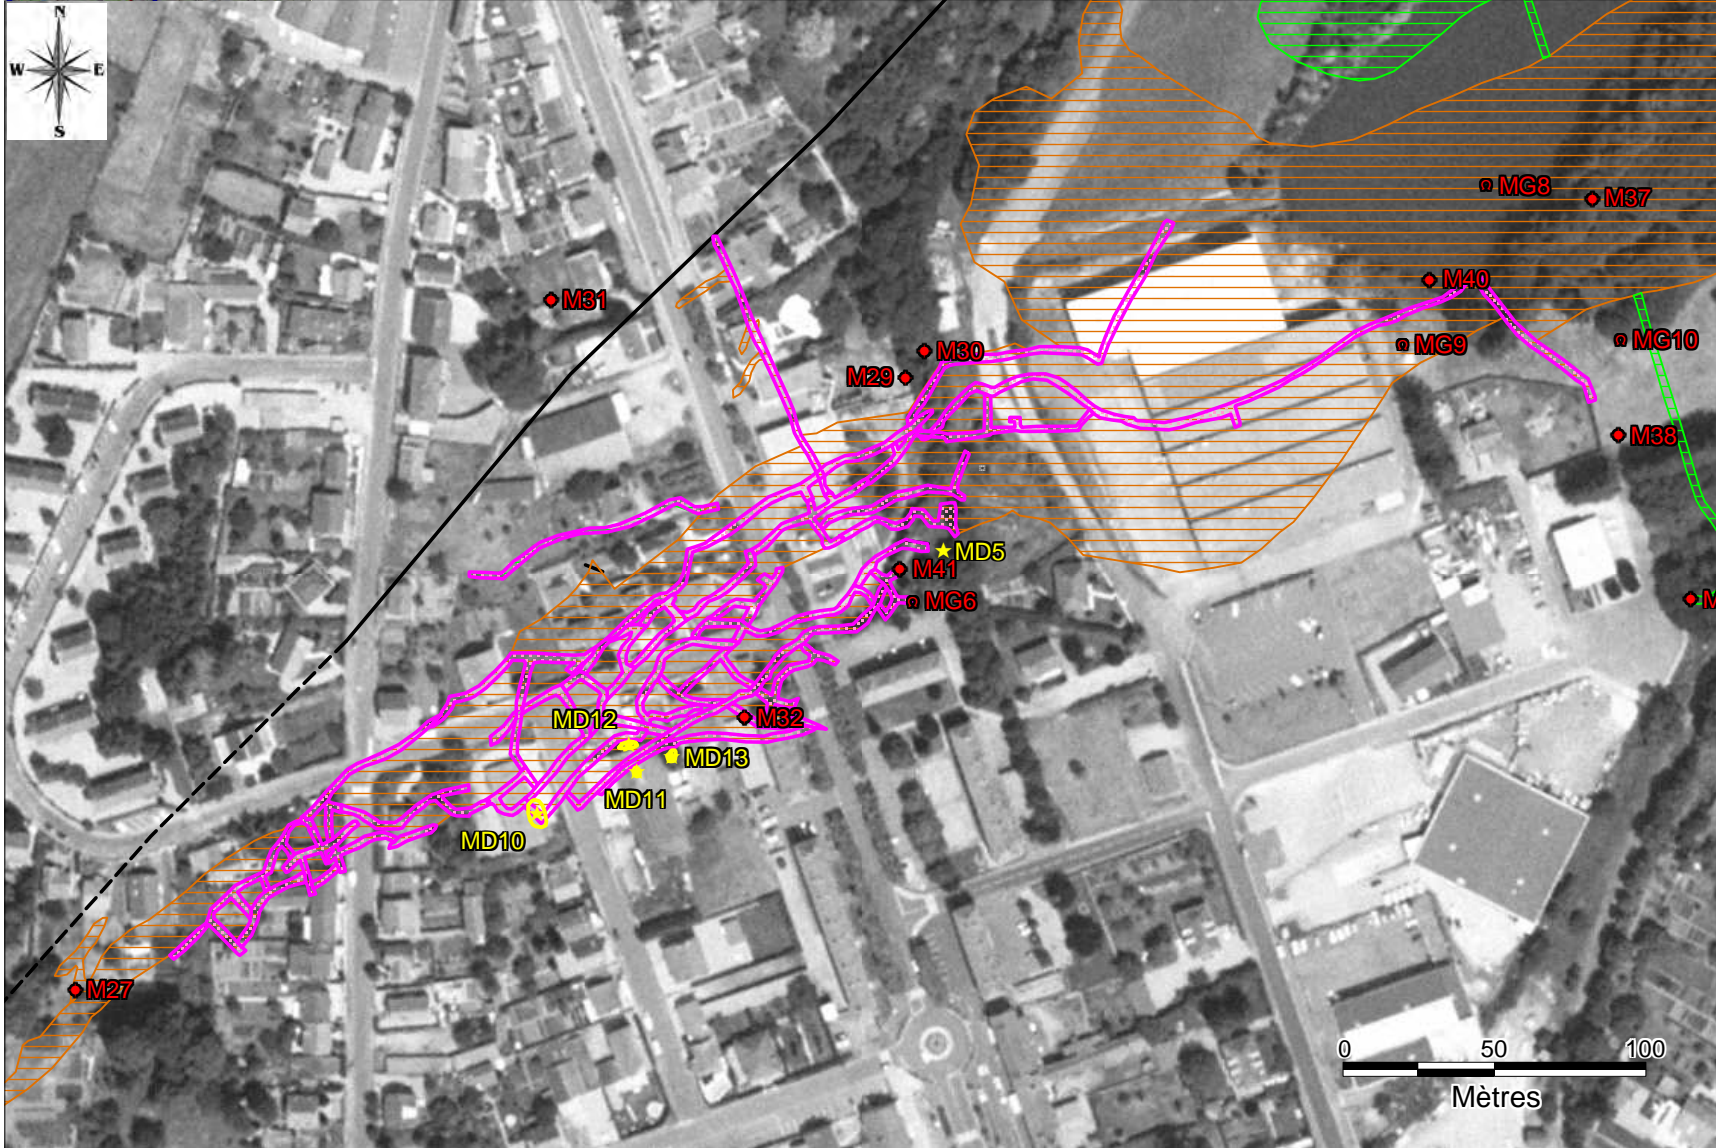
Détail de la partie sous-minée de la commune de Montchanin-ès-Mines, sur orthophotoplan, au 1/2 500. Localisation sur fond scan 25, au 1/150 000.
