**OBJET : Le Creusot - Pont rue du président Wilson - Convention de superposition d'affectation avec SNCF Réseau portant sur la gestion et la maintenance de cet ouvrage**

**PONT-ROUTE du PK 126+796**

**Rue du Président WILSON – LE CREUSOT**

**CONVENTION PORTANT SUR LA GESTION ET LA SUPERPOSITION  
D'AFFECTATION D'UN OUVRAGE D'ART DE FRANCHISSEMENT  
DE TYPE PONT-ROUTE**

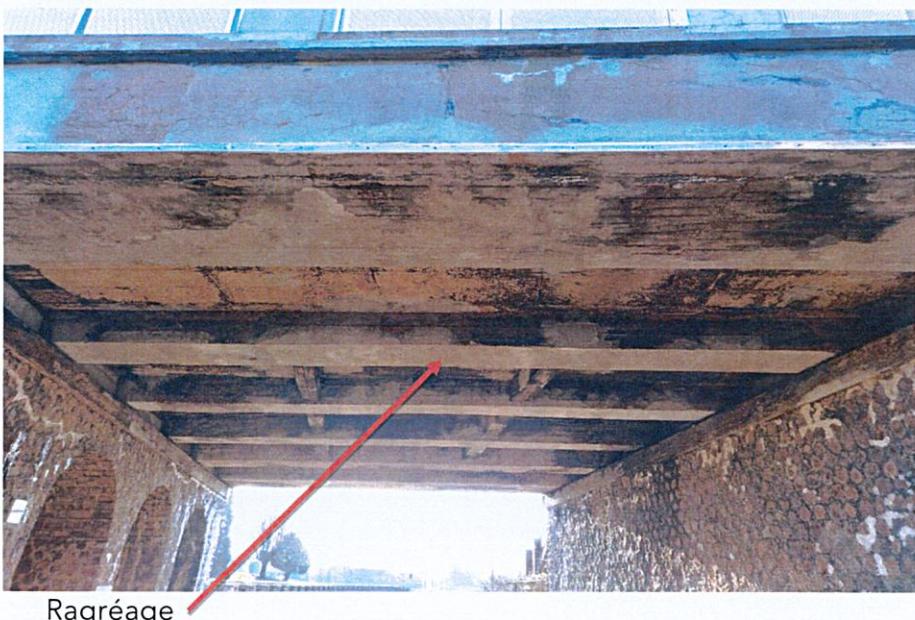
- **Tablier et sommiers en béton armé :**
  - o Purge du béton.
  - o Dégagement des armatures apparentes jusqu'à atteinte de la partie saine et nettoyage de la rouille
  - o Nettoyage de l'ensemble de la sous face du tablier
  - o Passivation des armatures
  - o R agréage avec un mortier de réparation à retrait compensé
  - o Application d'un système de protection inhibiteur de corrosion afin de stopper l'effet de carbonatation du béton.

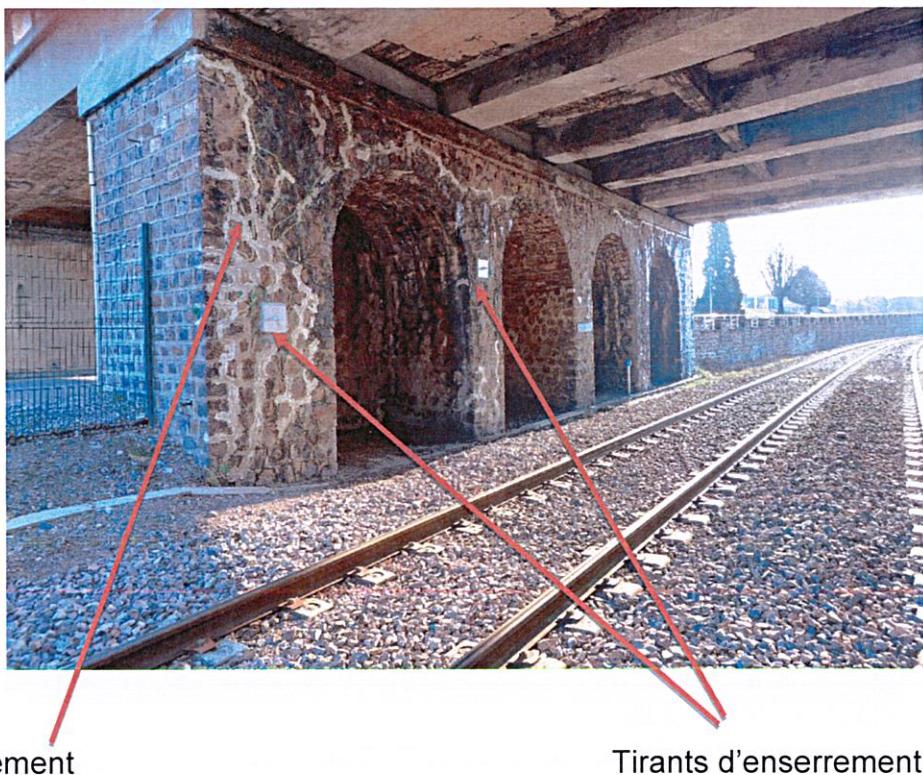
**Appuis :**

- Rejointoient en recherche de l'ensemble des joints et des fissures avec un mortier agréé par SNCF Réseau
- Réalisation de deux tirants d'enserrement de la pile au droit des deux bombements

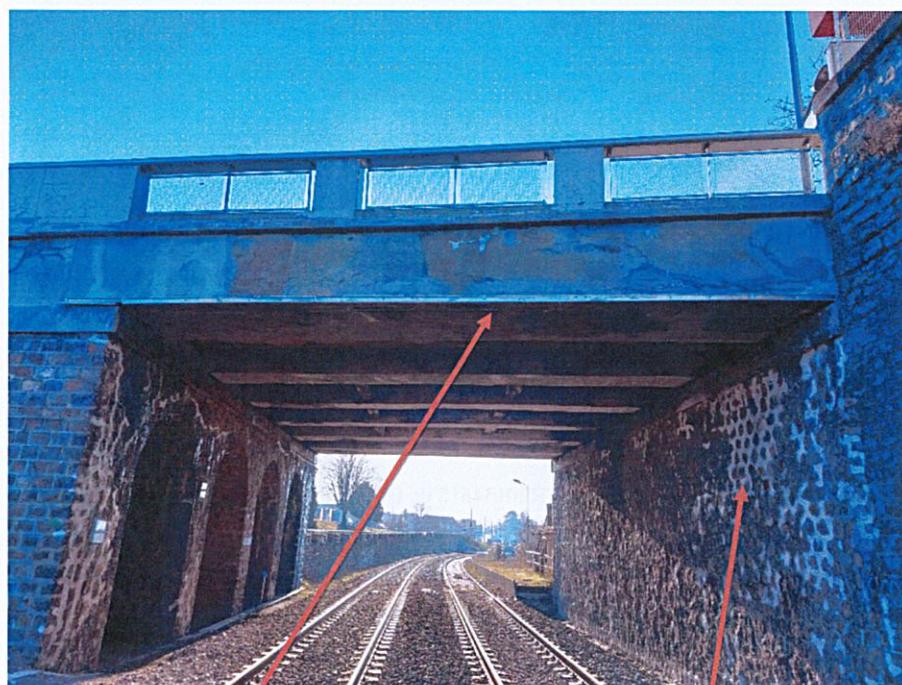
- Pontage de l'ensemble des fissures de l'enrobé, reprise de tous les joints entre bordures et enrobés (côté route et côté trottoir), reprise de tous les joints entre chaque élément de bordure, reprise de tous les joints entre l'enrobé des trottoirs et les rives du tablier
- Mise en place d'un rejet d'eau métallique sur les faces verticales du tablier au-dessus de la pile afin de limiter les venues d'eau sur son sommier.
- Mise en place de rejet d'eau métallique sur toute la longueur des faces latérales du tablier en partie basse afin d'éviter à l'eau de ruissellement de pluie de migrer sous le tablier

Rejet d'eau

Rejointoiement

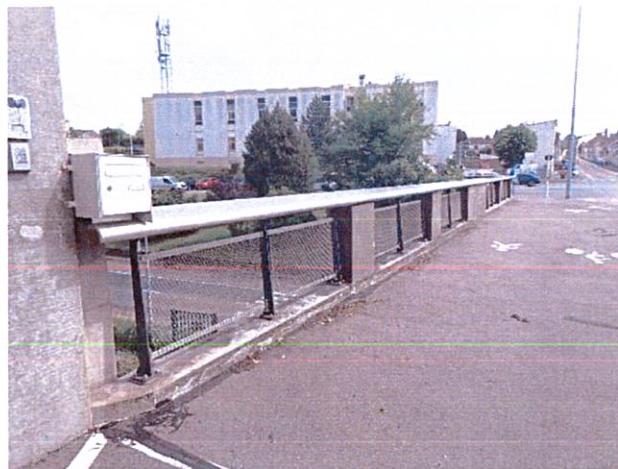
Photo n° 1 : 126+796 PRo BA (GC NEVERS)

Localisation	Constatations	Evolution	N° photo
Côté NEVERS.	Fûts béton armé avec panneaux grillagés et lisse supérieure en aluminium. Hauteur 1.20 m. Léger faïençage de l'enduit des fûts. Bon état dans l'ensemble.	Sans évolution	1
Côté CHAGNY.	Fûts béton armé avec panneaux grillagés et lisse supérieure en aluminium. Hauteur 1.15 m. Léger faïençage de l'enduit des fûts. Bon état dans l'ensemble.	Sans évolution	2

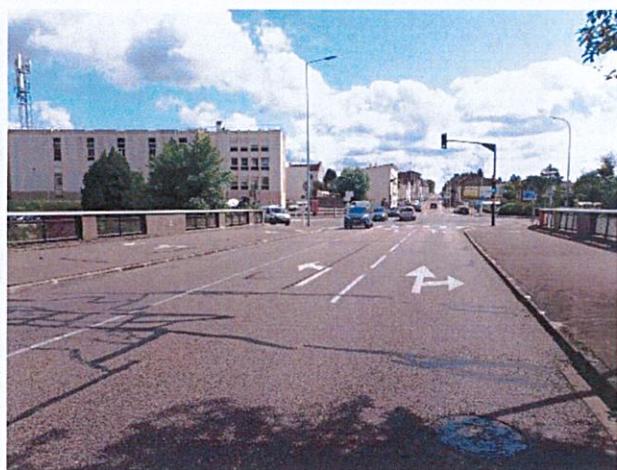
Photo n° 3 : 126+796 PRo BA (vue de dessus)

Localisation	Constatations	Evolution	N° photo
Sur l'ouvrage.	En enrobé en état satisfaisant dans l'ensemble. Largeur 9.10 m. Une fissure transversale au droit de P1 sur demi chaussée côté CHAGNY.	Sans évolution	3

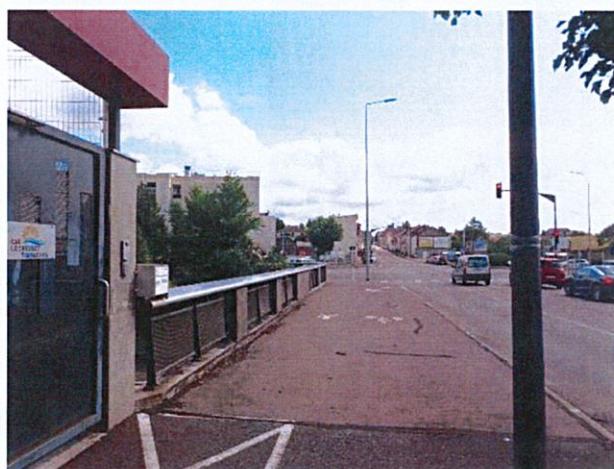
Photo n° 4 : 126+796 PRo BA (trottoir NEVERS)

Localisation	Constatations	Evolution	N° photo
Côté NEVERS.	En asphalte en bon état général. Largeur 4.10 m.	Sans évolution	4
Côté CHAGNY.	En asphalte en état moyen. Largeur 4.30 m. 3 fissures transversales. Déformations par affaissement (2 cm) en bord de chaussée avec fissurations.	Sans évolution	5

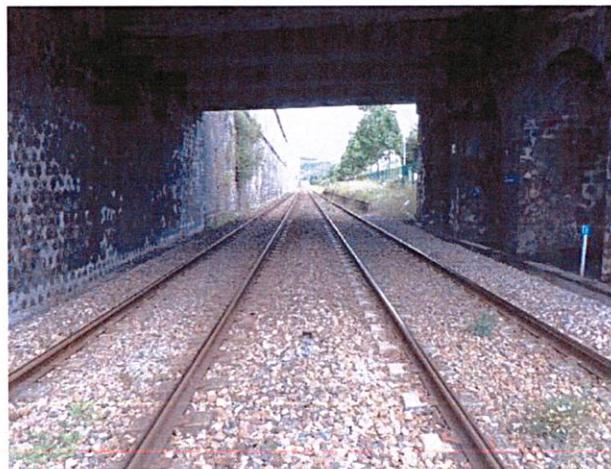
Photo n° 6 : 126+796 PRO BA (voies)

Localisation	Constatations	Evolution	N° photo
Sous l'ouvrage.	V1 et V2 de la ligne 760 000. LRS - U50 - Tba bloc. Voies en alignement. Pas de défaut de géométrie des voies visible à l'oeil nu.	Sans évolution	6

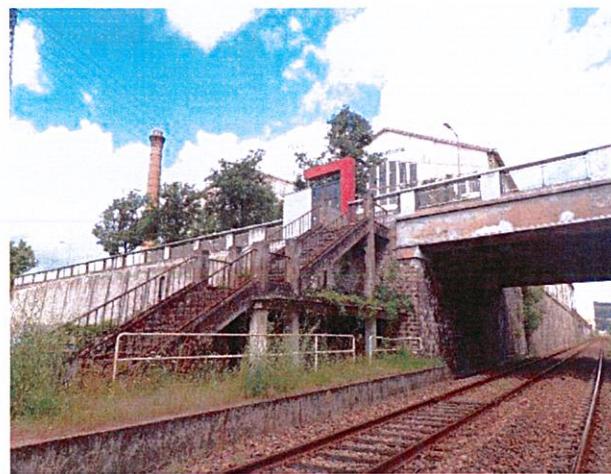
Photo n° 7 : 126+796 PRO BA (escalier condamné côté V2-CHAGNY)

Localisation	Constatations	Evolution	N° photo
Côté V2/CHAGNY.	En béton armé en mauvais état. Escalier condamné.	Légère évolution	7

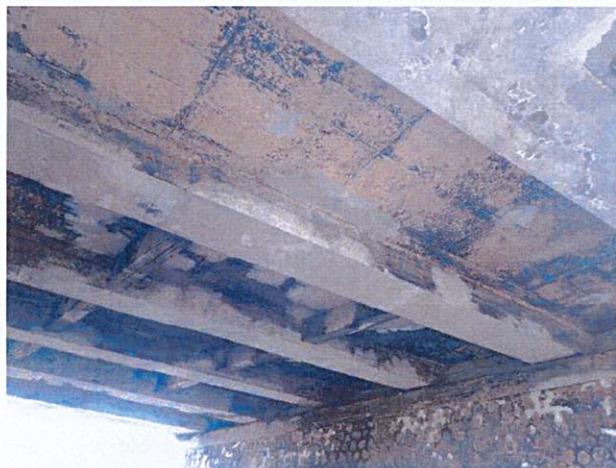
Photo n° 8 : 126+796 PRo BA (tablier)

Localisation	Constatations	Evolution	N° photo
Sous dalle.	Bon état suite aux travaux de réfection. (Passivation des armatures et reprises des épaufrures en 2024).	Sans évolution	8

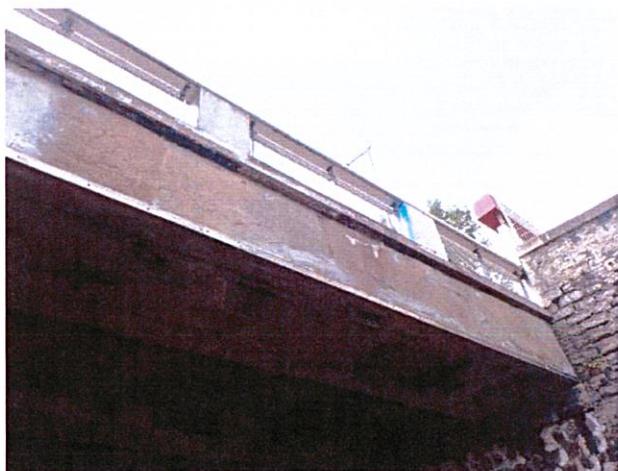
Photo n° 9 : 126+796 PRo BA (encorbellement NEVERS)

Localisation	Constatations	Evolution	N° photo
Côté NEVERS.	Etat satisfaisant suite aux travaux de réfection. (Passivation des armatures et reprises des épaufures en 2024). Pose d'un solin en aluminium en arête extérieure inférieure. Léger faïençage du béton en face verticale et rares traces de carbonatation en sous face. Une fissure biaise filiforme carbonatée en extrémité côté V2.	Sans évolution	9
Côté CHAGNY.	Etat satisfaisant suite aux travaux de réfection. (Passivation des armatures et reprises des épaufures en 2024). Pose d'un solin en aluminium en arête extérieure inférieure. Léger faïençage du béton en face verticale et rares traces de carbonatation en sous face.	Sans évolution	10

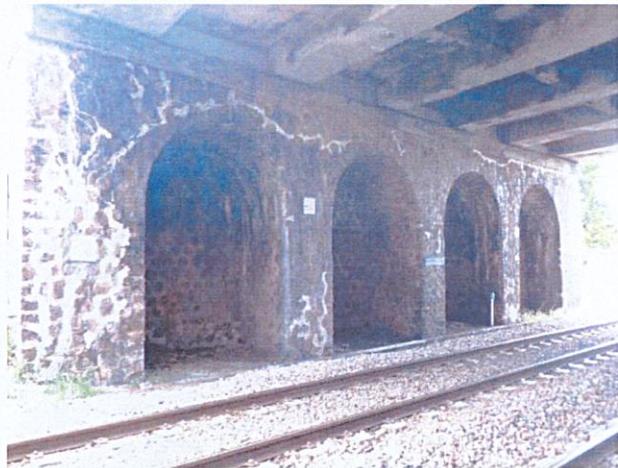
Photo n° 11 : 126+796 PRo BA (P1)

Localisation	Constatations	Evolution	N° photo
Côté V1.	Parement en opus incertum en bon état suite aux travaux de rejoointoient et de comblement des fissures.	Sans évolution	11

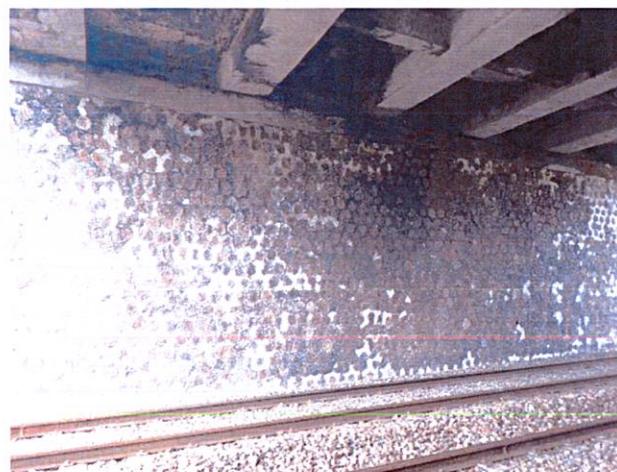
Photo n° 12 : 126+796 PRo BA (C2)

Localisation	Constatations	Evolution	N° photo
Côté V2.	Parement en opus incertum en bon état suite aux travaux de rejointoientement et de comblement des fissures.	Sans évolution	12
